## コンクリート内部に発生した微細ひび割れの微破壊試験方法

Semi-Destructive Testing methods of inside micro-cracks developed in the concrete

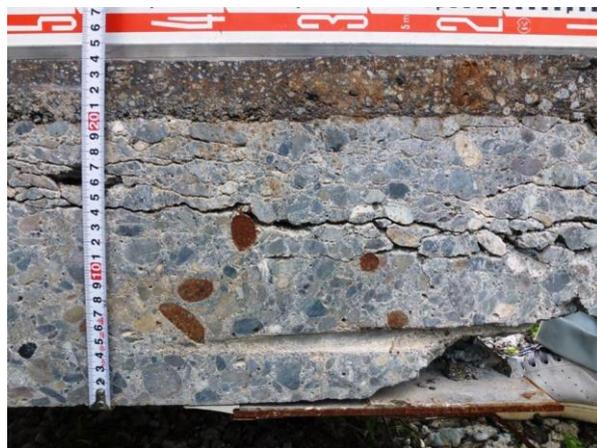
近年、コンクリート構造物の内部に写真1に示すように水平に発生した微細なひび割れが多数の構造物から発見され報告<sup>1)、2)</sup>がなされている。既往の研究では、微細な水平ひび割れの発生要因としてアルカリシリカ反応によるものと、凍結融解作用によるものであると報告されている。両者は、コンクリート内部でシリカゲルもしくは水が膨張して生じる問題であることから、同一の劣化メカニズムで微細な水平ひび割れが生じていることが想像できる。

写真1 RC床版内部に発生した水平ひび割れ

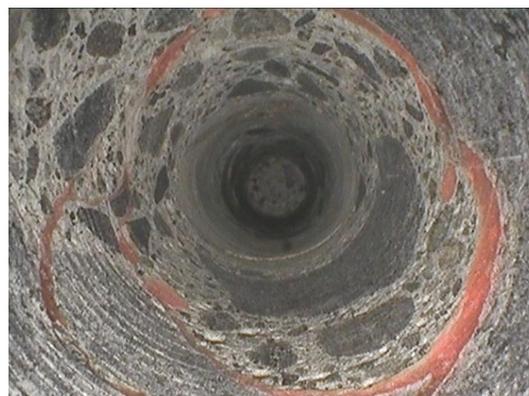
写真5 直視レンズによる測定結果結

に特殊樹脂（オレンジ色）が充填されていることが確認された。写真5に示すようにひび割れの視認も容易なことが確認できた。次に、ひび割れ幅の測定をステレオレンズにより計測した結果、写真6に示すように0.18mm～0.65mmのひび割れを測定することができた。したがって、コンクリート内部のひび割れ幅についても現場で把握することができることを確認した。

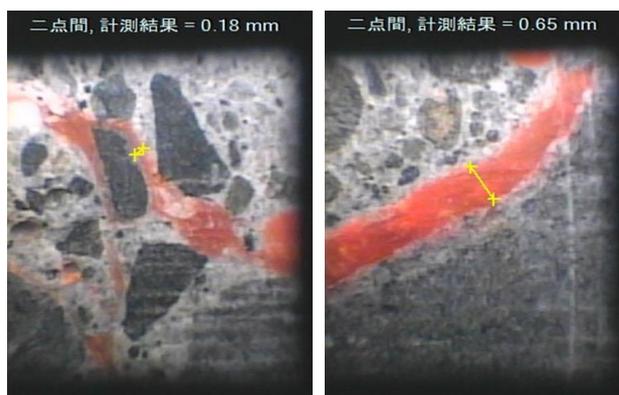
写真6 ひび割れ幅の測定結果結

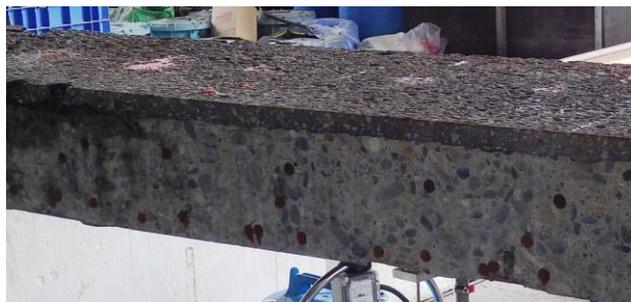
寒冷地に設置されていた橋梁床版を用いた。橋梁の架橋年次は昭和40年であり供用開始から本調査の実施までに46年間供用されていた。調査を行った撤去床版の外観を写真7に示す。床版上面の一部が砂利化している箇所も確認された。また、切断面から微細なひび割れも有することが確認できている床版である。微細なひび割れを写真8に示す。写真中の赤矢印は、微細ひび割れを示す。

写真7 使用した撤去床版

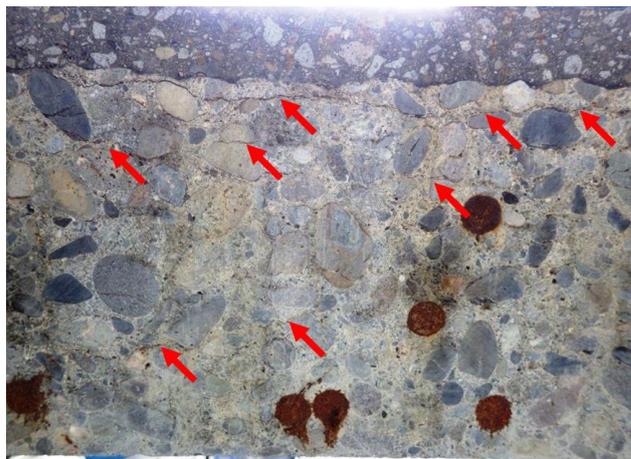
写真8 微細ひび割れの状況

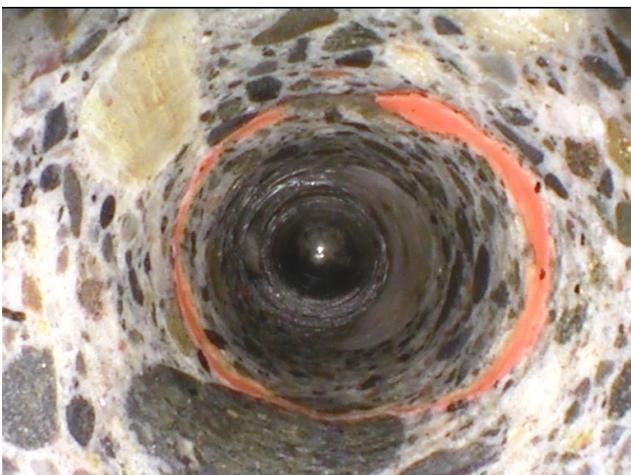
本調査での支障となりうると考えられるアスファルト合材を介した場合の調査について検討を行った。この微破壊試験法は、交通規制が行える場所を想定している。調査の結果、削孔には特に問題もなく、コンクリートと同様にアスファルト合材も削孔することができた。また、特殊樹脂についても、注入漏れなどが無く、コンクリート内部の微細な水平ひび割れに充填することが確認できた。床版上面からの調査した場合の、工業用内視鏡で観察したコンクリート内部の微細な水平ひび割れ状況を写真9に示す。コンクリート内部に多数の水平ひび割れが確認することができた。

写真9 撤去床版内部に発生している水平ひび割れ

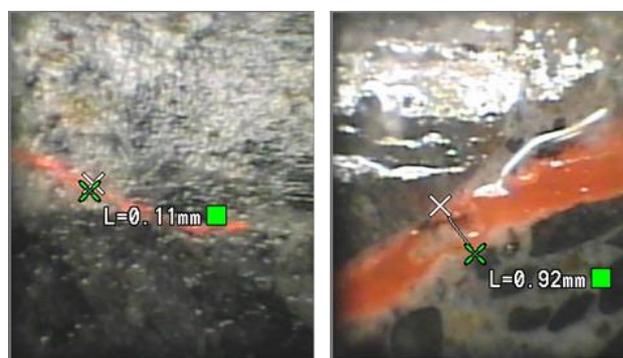
本試験では、現場を模擬した方法で床版上面および床版下面からのコンクリート内部の微破壊調査を行った結果、両者ともに調査が行えることが確認できた。また、コンクリート内部に発生していたひび割れ幅は写真 11 に示すように 0.11mm～0.92mm 程度であった。

写真 11 ひび割れ幅の測定結果
